Bouwkundig onderzoek

Bouwkundige Aan-/ Verkoopkeuring van een

Vrijstaande woning aan de Van Westrheendelaan 2 te Arnhem

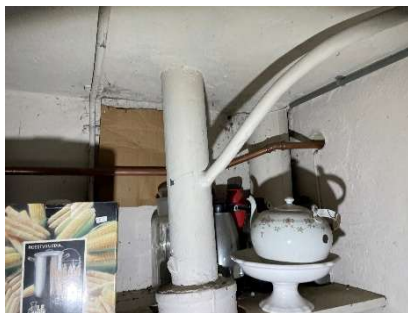
De rioleringsinstallatie is verouderd en het heeft de aanbeveling deze geheel/gedeeltelijk te vervangen/te vernieuwen

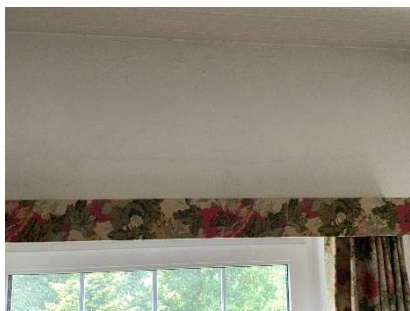
In de binnenmuren is beperkte scheurvorming aanwezig, deze hebben geen constructieve betekenis maar zijn het gevolg van thermische werkingen en spanningen van/in de verschillende materialen. Esthetisch herstel kan op enig moment worden uitgevoerd, maar is ten behoeve van de constructiviteit niet noodzakelijk.

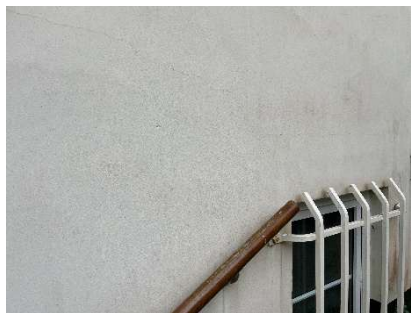
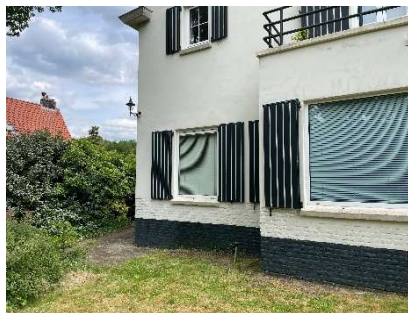
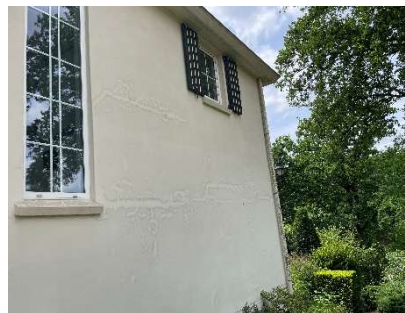
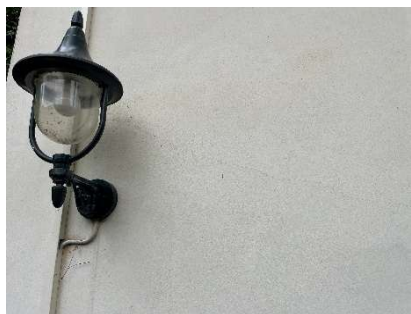
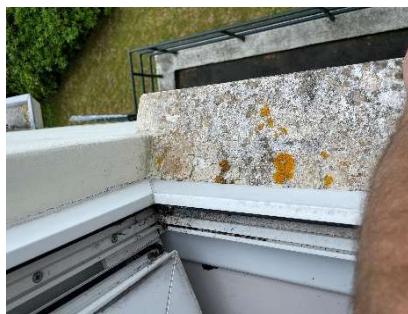
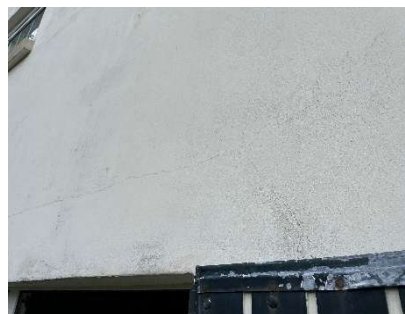
In de eindafwerking is veel scheurvorming waargenomen, door deze scheurvorming is er vocht achter de afwerking gekomen. Op deze plaatsen is de afwerking onthecht.

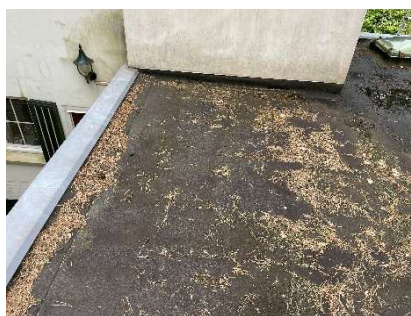
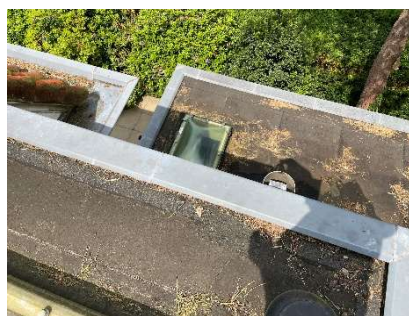
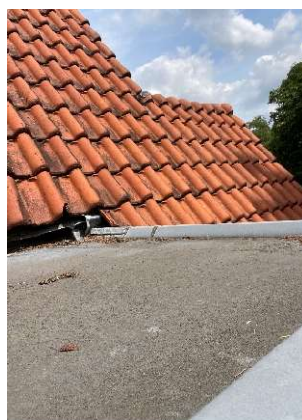
De bitumineuze dakbedekking is verouderd/ gedateerd, onvolkomenheden/ lekkages kunnen zich op termijn aandienen en/of hebben dit reeds gedaan. Houd rekening met het vervangen/ overlagen van de dakbedekking en het vervangen van de dakranden en randaansluitingen op termijn.

De overige dakbedekking is in een redelijke tot goede conditie, maar onvolkomenheden/lekkages kunnen zich op termijn aandienen en/of hebben dit reeds gedaan. Houd rekening met plaatselijk herstel van de dakbedekking en dakranden/randaansluitingen tijdens het onderhoud.

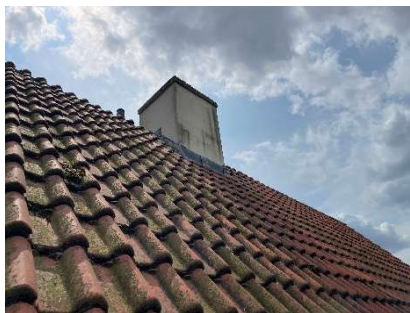
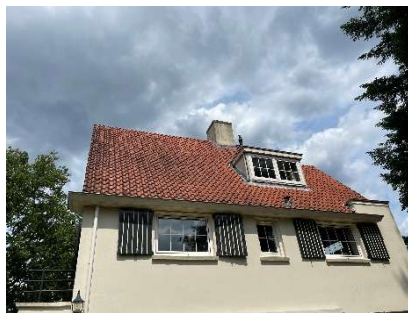
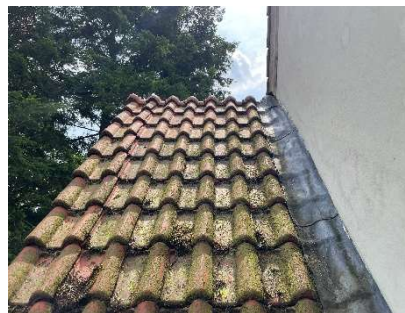
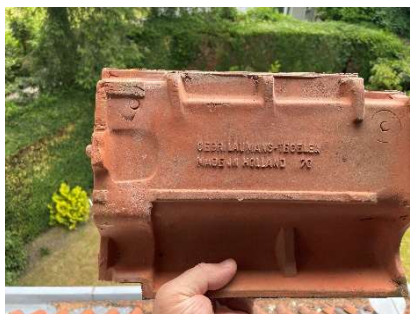
Enkele dakpannen liggen scheef/sluiten onvoldoende aan en onvolkomenheden/lekkages kunnen zich op termijn aandienen en/of hebben dit reeds gedaan. Houd rekening met incidenteel herstel/deelvervanging.

De dekking van een keramisch pannendak is niet optimaal en vormt een verhoogd risico op lekkage, zeker bij slagregen of stuifsnieuw. Naast het reguliere onderhoud is het raadzaam om het dak regelmatig te controleren op gebreken, daar waar nodig een pan vervangen en/of qua dekking corrigeren (recht leggen).

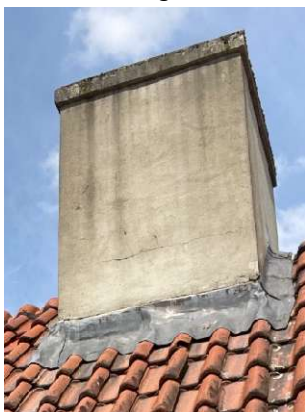
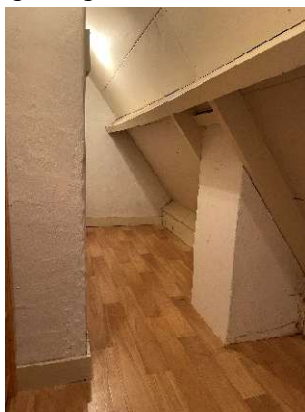
In de afwerking is scheurvorming waargenomen

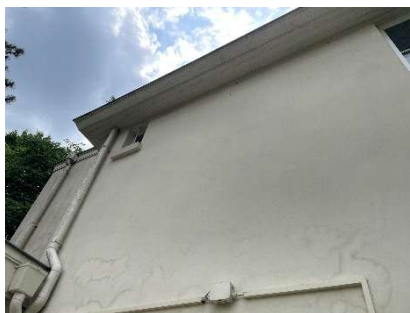
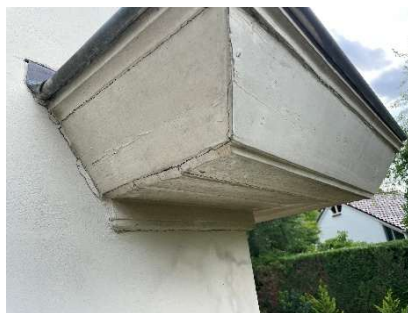
Het buitenschilderwerk is/wordt schraal, verflagen zijn op diverse plaatsen ingescheurd/beschadigd en op een enkele plaats is het houtwerk licht aangetast/beschadigd. Het is noodzakelijk om binnen 1 jaar periodiek onderhoud uit te voeren, houd hierbij rekening met incidenteel repareren van het houtwerk.

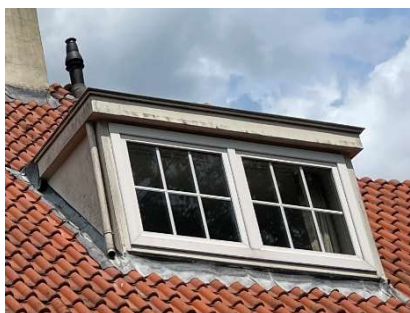
Het buitenschilderwerk is/wordt schraal, verflagen zijn op diverse plaatsen ingescheurd/beschadigd en op een enkele plaats is het houtwerk licht aangetast/beschadigd. Het is noodzakelijk om binnen 1 jaar periodiek onderhoud uit te voeren, houd hierbij rekening met incidenteel repareren van het houtwerk.

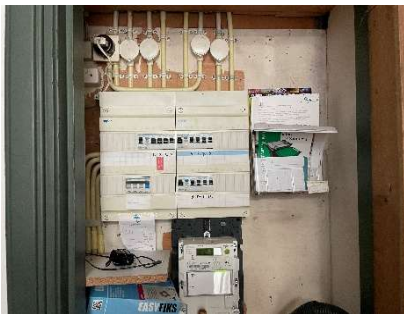
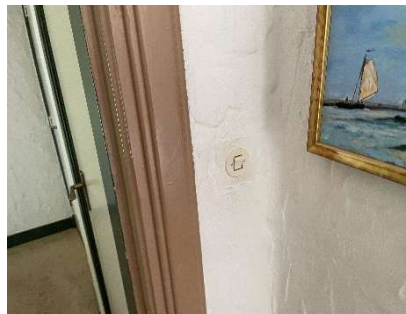
De elektrische installatie is deels gedateerd en onvolkomenheden/storingen kunnen zich op termijn aandienen en/of hebben dit reeds gedaan. Het heeft de aanbeveling de installatie te moderniseren.

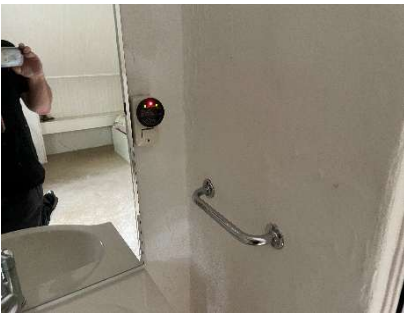
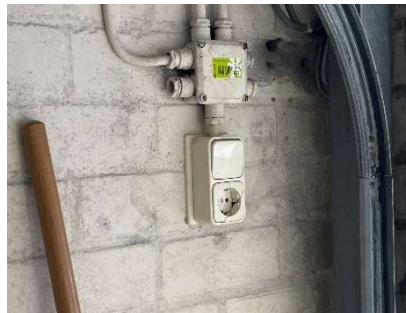
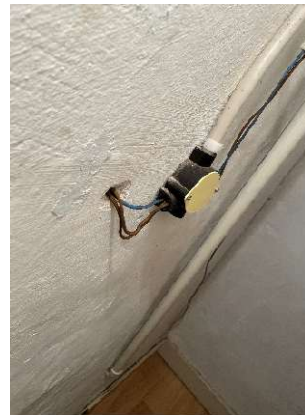
Enkele wandcontactdozen lijken geaard, maar zijn dit niet. Het is raadzaam om deze van aarde te voorzien of te vervangen door ongeaarde wandcontactdozen.

Enkele verzamelkasten zijn niet afgedekt/onbeschermd bedraden, het is noodzakelijk om dit te verbeteren.

Houd rekening met enige verbeteringen/deelvervanging van schakelmateriaal/wandcontactdozen/aansluitpunten.

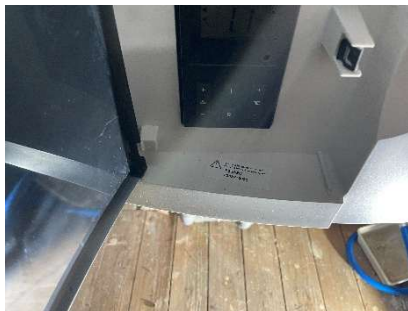
De installatie is niet zichtbaar geaard.

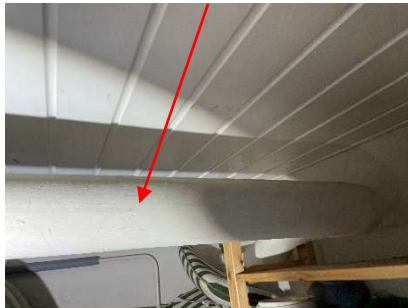
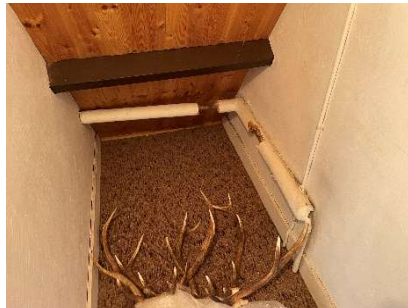
Asbestverdachte leidingisolatie cv-leidingen..

Asbestverdachte materialen e.d. die in goede staat zijn, kunnen het beste blijven zitten. Zij leveren geen gevaar op als het materiaal onbeschadigd is, niet wordt bewerkt en ook niet beschadigd kan raken. Het is verboden om dusdanig met het materiaal om te gaan dat anderen daarbij in gevaar worden gebracht. Bewerken met een hogedrukspuit, staalborstel of schuurpapier is dus verboden. Als de materialen verweerd of brokkelig zijn, kunnen asbestvezels vrijkomen. Op de beschadigde plekken is de vezelige structuur dan goed te zien. In dit geval kunnen de materialen beter worden verwijderd.

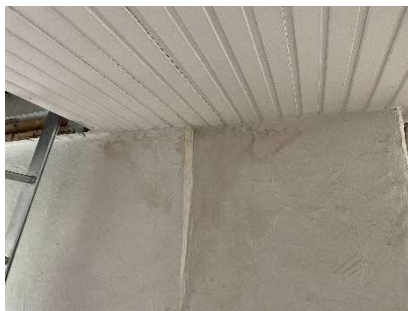
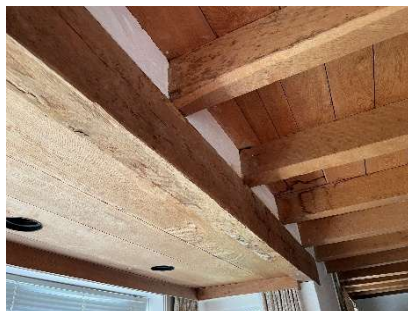
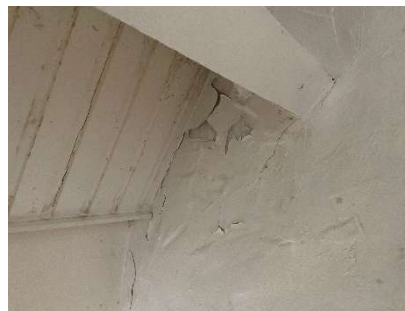
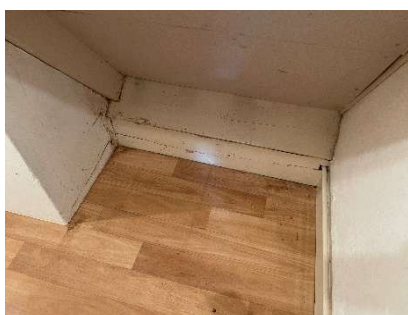
Lekkageplek in plafond onder erker en in het trappenhuis. Vochtdoorslag schoorsteen. Tijdens de inspectie zijn er geen actieve lekkages waargenomen

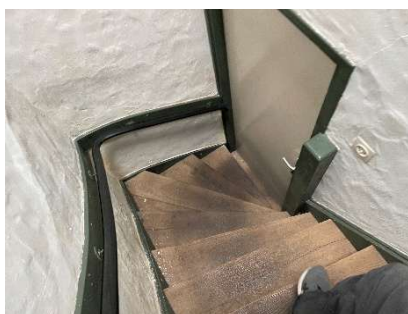
In de kelderwanden is op diverse plaatsen het vochtgehalte gemeten wat varieert tussen de 50% en 70%. Door het vocht in de wanden zijn de afwerkingen losgeraakt/onthecht. Deze plekken zijn vervolgens kwetsbaar voor mechanische beschadigingen. Het is aan te bevelen om de wandafwerkingen te verwijderen (tot op het metselwerk) en vervolgens te voorzien van een vochtregulerende afwerking.

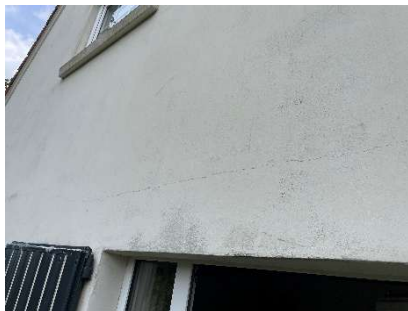
Boven de gevelkozijnen is zowel binnen als buiten horizontale scheurvorming waargenomen. Dit lijkt te zijn opgetreden na het vervangen van houten kozijnen door kunststof kozijnen. Op diverse plaatsen zijn bovenliggende constructies iets doorgebogen. Gezien het verloop van de scheuren zijn er wel lateien/opvanconstructies aanwezig.

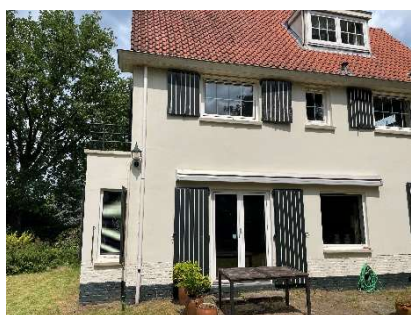
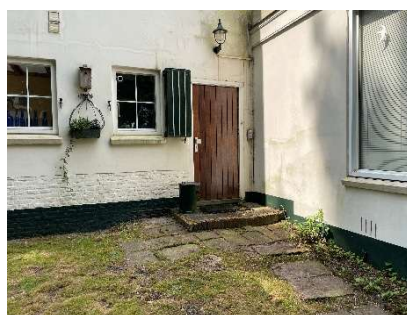
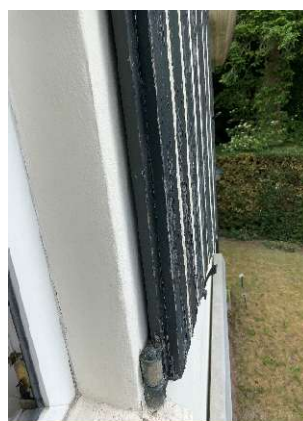
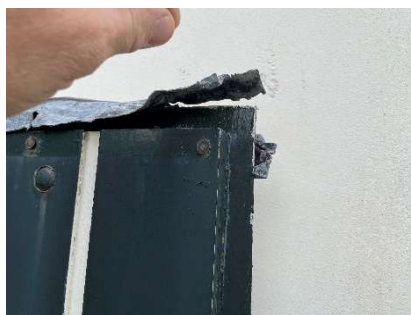
Het buitenschilderwerk is/wordt schraal, verflagen zijn op diverse plaatsen ingescheurd/beschadigd en op een enkele plaats is het houtwerk licht aangetast/beschadigd. Het is noodzakelijk om binnen 1 jaar periodiek onderhoud uit te voeren, houd hierbij rekening met incidenteel repareren van het houtwerk.

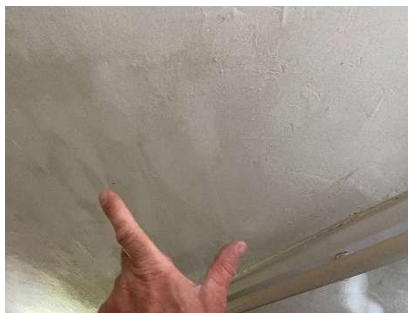
Verspreid hol klinkend stucwerk. Stucwerk is een afwerking. Door een onvoldoende hechting kunnen hol klinkende plaatsen voorkomen.

Rond gevelopeningen klinkt het stucwerk hol, hier is de hechting vaak niet optimaal door het werken van de, bij elkaar komende, onderdelen (gevel, kozijnen, dak en dakgoot).

Bij werkzaamheden aan wandafwerking/stucwerk rekening houden met herstel.

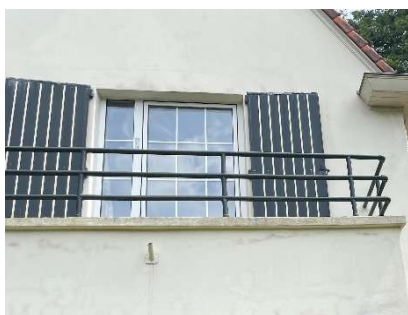
Hekwerken voldoen niet aan de huidige veiligheidseisen qua hoogte, openingen en/of opklimmogelijkheid en het is raadzaam om dit aan te passen.

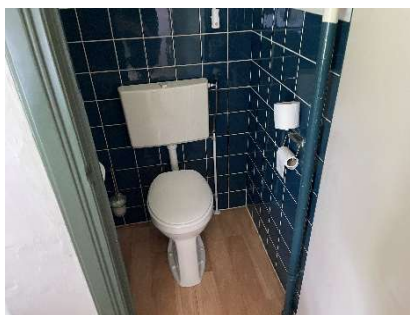
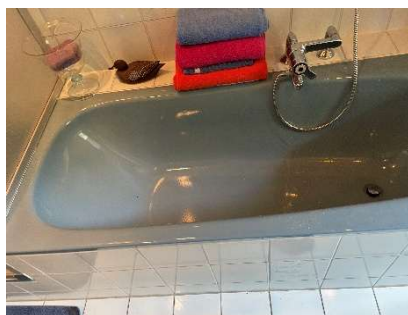
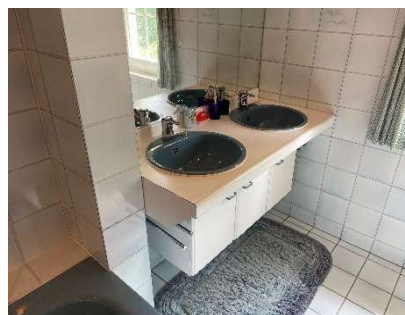
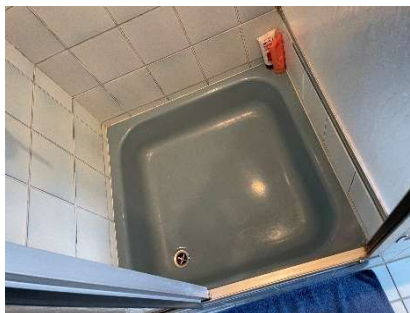
Een enkele tegel klinkt hol, er is een verhoogd vochtgehalte gemeten achter het tegelwerk en het voegwerk/kitwerk is deels verouderd/niet toereikend, herstel/verbetering is noodzakelijk om de functionaliteit/waterkerendheid te waarborgen. Controleer regelmatig het voegwerk op gebreken. Kalkverwijderende schoonmaakmiddelen hebben een negatieve invloed op het voegwerk van de tegels.

Diverse verbeteringen/aanpassingen m.b.t. de hygiëne, waterdichtheid en functionaliteit inclusief herstel/deelvervanging **tegelwerk/voegwerk/kitwerk en sanitair**.

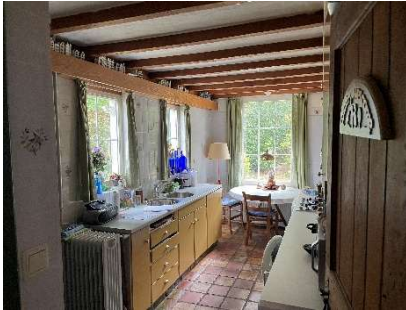
De keuken is gedateerd, maar functioneel
