Bouwkundig onderzoek

Bouwkundige Aan-/ Verkoopkeuring van een

Vrijstaande woning aan de Van Westrheendelaan 2 te Arnhem

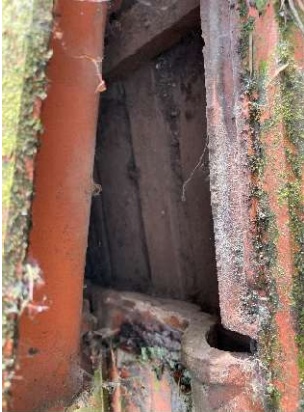
Het dakbeschot is steekproefsgewijs geïnspecteerd door het wegnemen van een enkele dakpan <10%.

Het dak is beoordeeld op waarneembare/bereikbare delen.

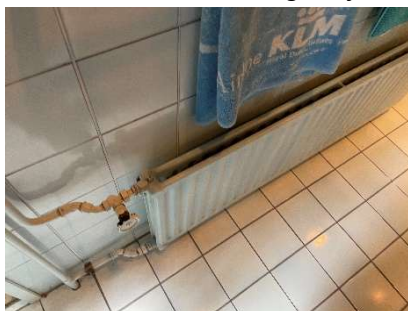
Mechanische/gemotoriseerde onderdelen van een verwarmingsinstallatie hebben veelal een beperkte levensduur (10 tot 15 jaar). Houd rekening met diverse aanpassingen/verbeteringen aan het distributiesysteem (beugels, leidingen, toestellen en kranen). Enkele toestellen en leidingen zijn beschadigd en/of van onvoldoende beugels voorzien en het is raadzaam om dit te verbeteren.

Wanneer een cv-ketel ouder is dan 10 jaar wordt vervanging op termijn geadviseerd.

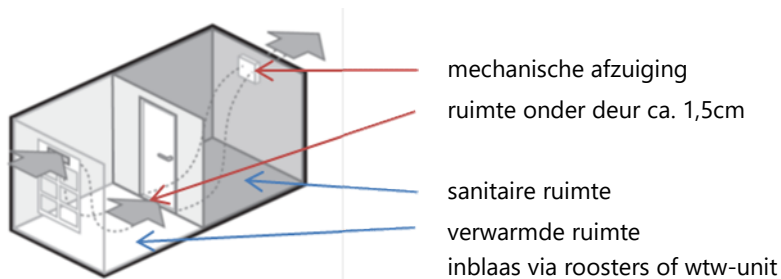
In de woning ontbreekt een permanente afzuiging en er is onvoldoende regelbare aanvoer. Het is raadzaam om dit aan te brengen, hierbij dienen de toegangsdeuren van de sanitaire ruimtes te worden ingekort zodat er een ruimte van ca. 1,5 cm ontstaat tussen de vloer en de onderzijde van de deuren.
